平成 27 年度
天然アユを指標とした富士川の環境保全調査
報 告 書

2016 年 1 月

株式会社 アイエイアイ
たかはし河川生物調査事務所

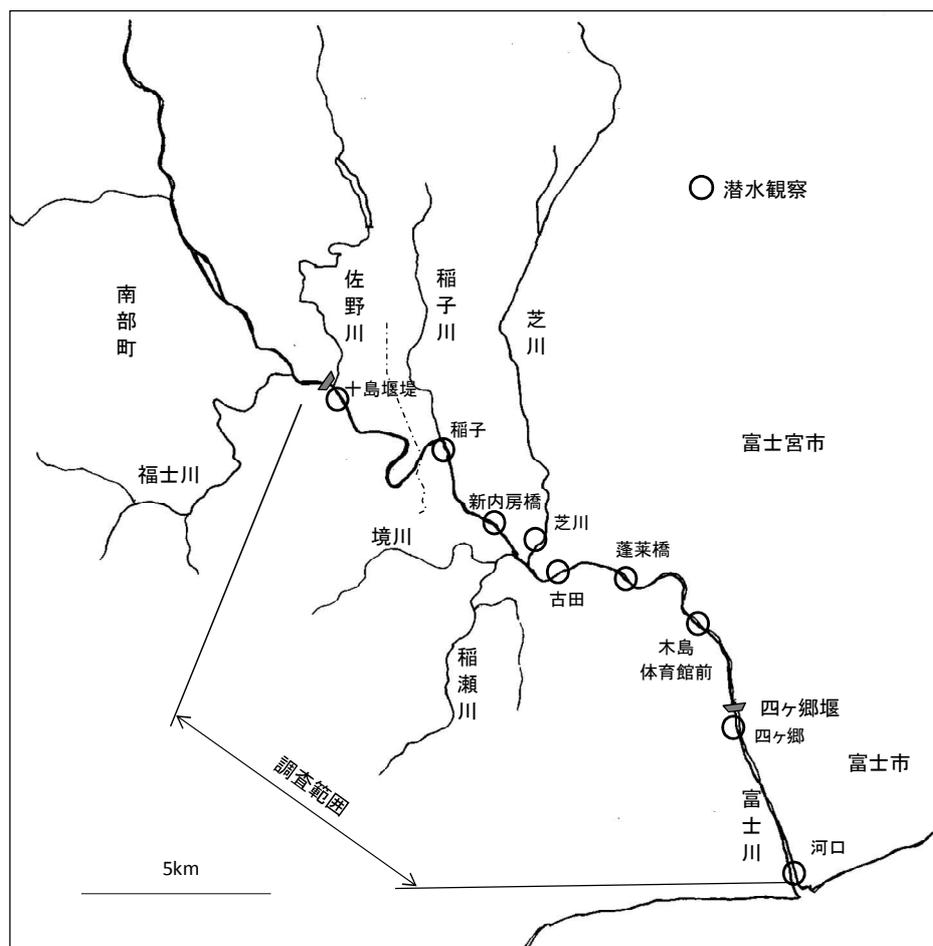
図1-1 富士川での調査範囲と潜水観察地点(図中の○印)

2015年5月28～29日に、陸上および水中から対象区域の河川環境（瀬淵の分布、河床の状態等）を観察し、アユの生息に影響を与える構造物、取水などがあれば、その位置と理由を整理した。また、図1-1に示した9地点（図中の○地点）では潜水し、河床の状態や付着生物などを観察した。さらに、2015年8月18日には、富士川水系（釜無川・笛吹川合流点から下流の本川と主要な支川）の濁水の発生状況について現地での観察を行った。

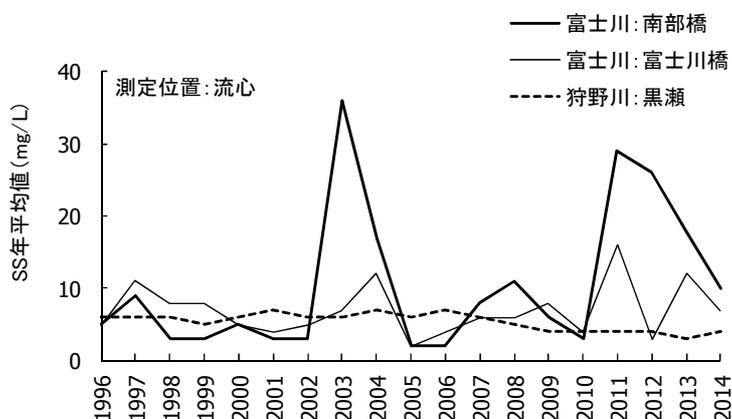
図 1-2 富士川と狩野川における年平均濁度

富士川本川（南部橋と富士川橋）と狩野川（黒瀬）の流心部で測定されたデータ（1996～2014 年の年平均値）を比較してみると、富士川では狩野川に比べてしばしば高い値が検出されており、特に南部橋でその傾向が強い（図 1-2）。富士川橋の値は狩野川と大きな差はなく、1996 年から 2014 年の平均値は富士川橋で 7.0 mg/L、狩野川で 5.4mg/L であった。しかし、1996～2014 年の間の年最高値の平均は、富士川橋で 26.4 mg/L、狩野川で 11.1mg/L と大きな差があり、やはり富士川で高濃度の濁りが頻繁に発生していることが示唆される。また、近年では 2011 年以降、狩野川と富士川の濁りの差が大きくなっていることが目立つ。

認できないようである。富士川における年平均濁度（流心部での測定値）は、2011年以降10mg/L以上であることが多く、特に南部橋では年平均値が30mg/L近い非常に高い値を示している（前出図1-2）。したがって、近年の富士川における濁りの発生とその長期化はアユの不漁（生息量減少）の主たる要因となっている可能性は高い。なお、河川の濁り、特に長期化がアユの減耗に強く関与し（高橋、未発表）、実際、しばしば濁りが長期化する天竜川（静岡県）や手取川（石川県）では、アユの資源水準が低下している*。

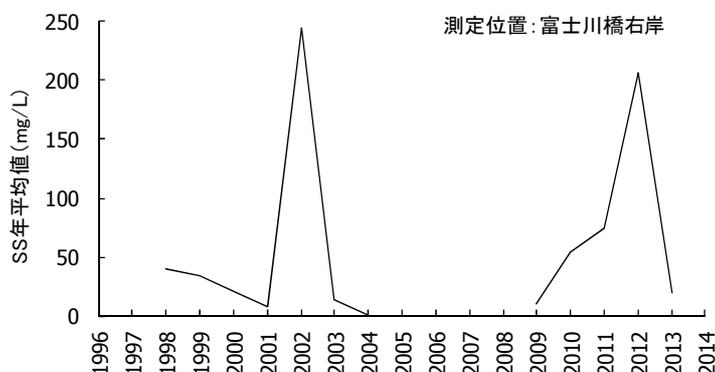
図 1-3 富士川橋右岸における年平均濁度

さらに、同じ富士川橋でも、右岸で測定された値は流心よりも高いことが多く、年によっては年平均値が 200 mg/L を越えている（図 1-3）。このことは富士川橋の上流右岸側に大きな負荷源があること意味している。

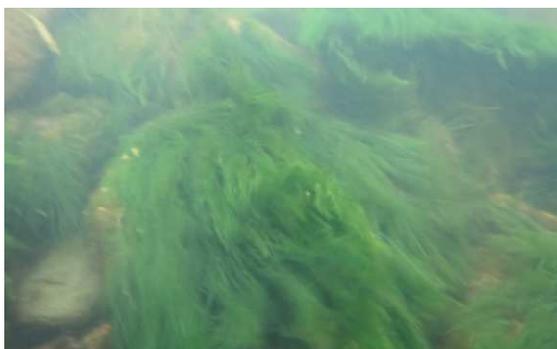
図 1-7 糸状緑藻の繁茂(新内房橋)

糸状緑藻 ほとんどの地点で礫の表面に糸状緑藻（主にカワシオグサ）が繁茂しており、新内房橋では河床のほぼ全面が糸状緑藻で覆われていた（図 1-7）。糸状緑藻は、川一面に繁茂することがあり、アユの餌とならないため、これが繁茂するとアユ漁場の価値が著しく低下する。また、ちぎれた藻体が釣り糸や網に絡まることで漁業にも悪影響が及ぶ。

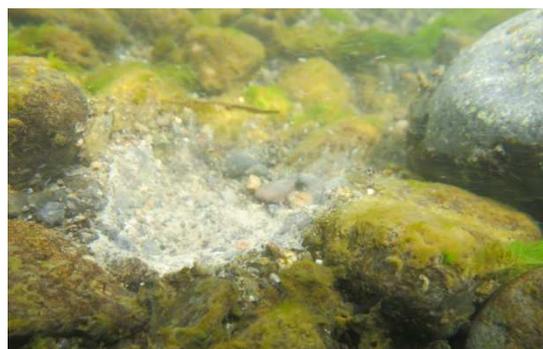
図 1-5 礫間を塞いでいる砂泥

このように砂泥分の多い河川では、①日常的に砂分によってブラッシングされるために、また、②泥分の沈着によって光合成が阻害されるために、藻類の生産が低い傾向があり（調査の際の観察でも藻類の生育量はかなり少なかった）、アユの成長にも悪影響を及ぼしている可能性がある。さらにアユの品質（味）にもかなりマイナス（消化管内への砂泥の入り込み）となっている可能性がある。

河床表面の礫を外すとその下は砂泥で石膏型を取ったようになっている(河口)

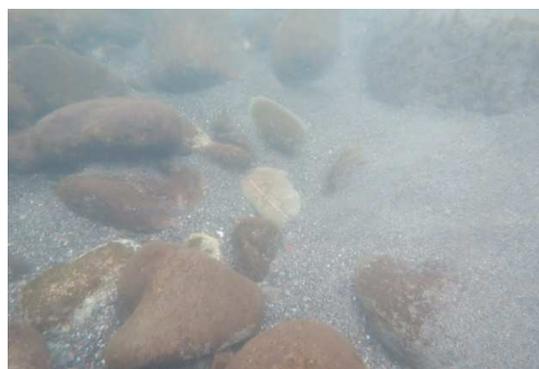
図 1-6 河床に大量の砂が堆積し「はまり石」状態となった河床(蓬莱橋)

河床の石は、ほとんどの地点ではまり石（石が河床の砂礫に埋まった状態）で（図 1-6）、浮き石底は木島体育館前の瀬に部分的に観察されたに過ぎなかった。石が小さく、かつ、はまり石状態の河床はアユが定着しにくいことが報告されており（阿部, 2011）、アユの生息にとっては、マイナス要因と言える。また、アユの産卵には浮き石底が好適であり、下流部にそのような浮き石底が少ないことは、アユの産卵の阻害要因と考えられた。

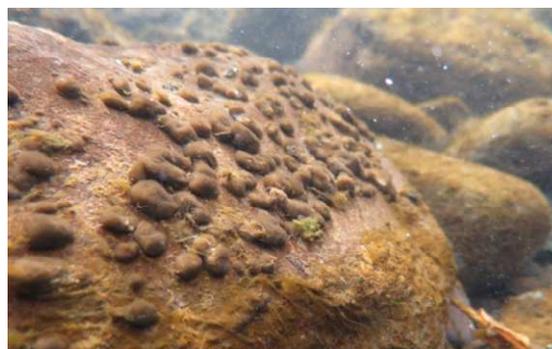
図 1-8 芝川で観察された *Cymbella janischii*

外来珪藻 *Cymbell janischii* 芝川（本川合流点の上流）では海綿状の付着物（図1-8）が観察された。これは外来珪藻である *Cymbell janischii*（キンベラ ジャニスキー）の可能性が高い。本種が大量発生した場合は、生態系への悪影響が懸念されているため（洲澤ほか, 2011）、芝川全域における分布を把握しておくことが望ましい。富士川本川では観察されなかった。

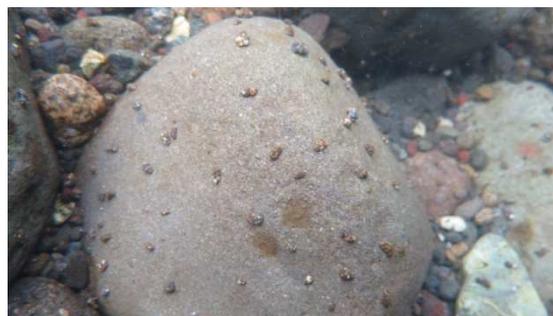
図1-9 芝川で観察されたヤマトビケラ類

ヤマトビケラの繁殖 芝川では部分的にはあるが、河床にヤマトビケラ類が繁殖していた（図1-9）。こういった現象は近年、全国的に見られるようになってきている（高橋, 2009）。繁殖の原因は、①出水がなく流されることがないこと（ダムによる攪乱強度の低下を含む）、②巣を作る素材となる砂分が多い（山腹崩壊等で砂が多くなった河川で異常繁殖が見られることが多い）ことに起因していると考えられる。また、アユなどの競合する生物が少ない場合も繁殖しやすいと考えられる。

ヤマトビケラ類は藻類を摂食するため、表面の藻類が無くなった状態の石が多く観察された。このような状態になると、アユはその場所を忌避する（コケを食めない、またはコケが無くなる）傾向があるため、漁場価値が失われることも少なくない。

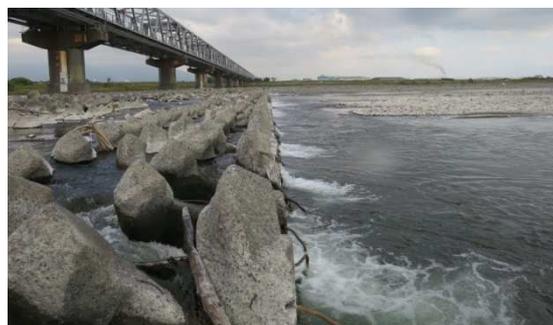
図1-10 東海道新幹線橋梁の床止

東海道新幹線の橋脚の洗掘を防止するために設置された床止（護床工？）で、直下が洗掘されて、50cm程度の段差ができている（図1-10）。アユカケ（環境省指定絶滅危惧Ⅱ類、静岡県指定準絶滅危惧）はこの床止の下流では確認できたが、上流ではできておらず、床止によって遡上が阻害されている可能性がある。アユに対しては大きな阻害要因とはなっていないと推定されるが、運動活性が低い低水温期は遡上を阻害しているかもしれない。

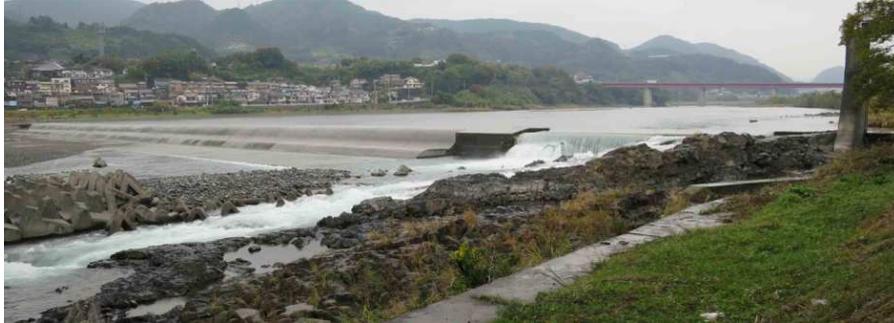
図 1-11 四ヶ郷堰(四ヶ郷頭首工)

河口から約 2.5km 上流に建設された堤長 330m、堤高 3m ほどの固定堰で (図 1-11)、兩岸に魚道 (左岸：階段式、右岸：粗石付き斜路式+階段式) が造られている。

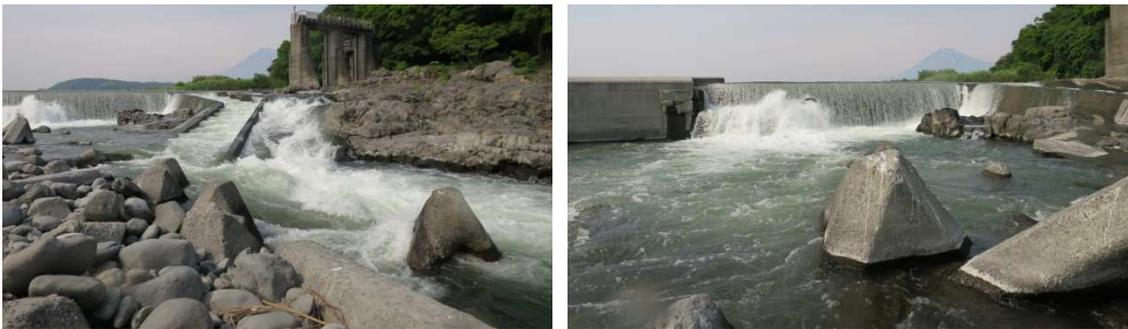
図 1-12 四ヶ郷堰左岸側魚道(左)と魚道横の越流水

左岸側魚道 左岸側の階段式魚道は通水量が明らかに過剰で、気泡流、乱流の発生が激しく (図 1-12 左)、魚の遡上はほぼ不可能と判断された。さらに、左岸寄りを遡上してきた魚は魚道下流の激流を避けて河道のやや中央寄りを遡上し、最終的に魚道横の越流水直下 (図 1-12 右) に誘引されると推定された。その場合、魚道は下流突出型であるため、魚道入口を発見することはきわめて困難となる。魚道は一応造られてはいるものの、魚を遡上させることにはまったく配慮されていない。

本堰堤では左岸側の流量が多いために下流から遡上してきた魚は左岸側に誘導されやすい。そのうえ、左岸側と右岸側の魚道の距離が 300m 程度あるため、左岸が上れないから右岸に回るといった行動は簡単には取れない。実際、左岸側魚道の下流側にはアユが大量に滞留していた (詳細は 2 章で詳述)。したがって、現状のように左岸側の魚道が機能しにくい状態では、堰堤全体での遡上効率がかかなり低くなると判断される。

富士川の四ヶ郷堰に建設された魚道は構造上問題があり（第1章参照）、水生生物の遡上を大きく阻害している。現状は水生生物の遡上経路の確保を堰堤の管理者に義務づけた水産資源保護法に抵触した状態と判断され、早急な魚道の改修が必要である。

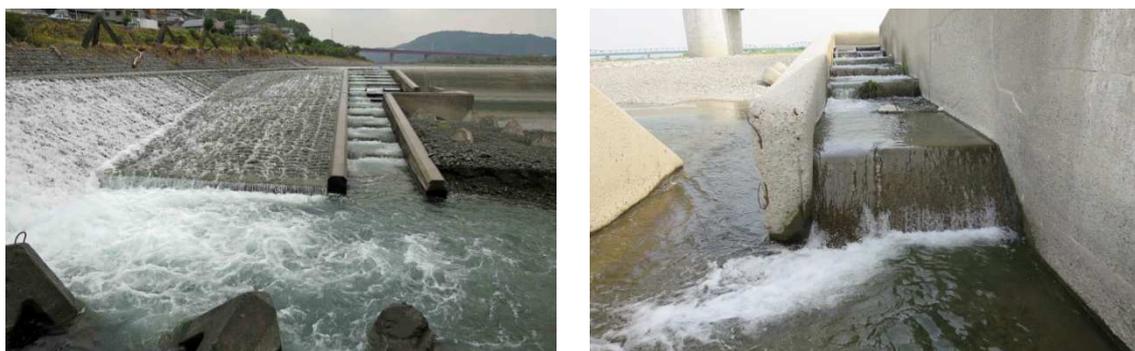
図1-12 四ヶ郷堰右岸側魚道(左)。階段式の魚道の上り口は大きな段差がある(右)

右岸側魚道 右岸側には階段式魚道と粗石付き斜路式魚道が新設されており、階段型魚道は中程で半分が折り返し構造となっている (図 1-13 左)。魚道の構造はかなり工夫されているが、細かな部分の設計が甘く、工夫が十分には活かしていない。例えば、階段式魚道は折り返し構造で、堰堤直下に迷入した魚が遡上できるように配慮されているが、通水量が少なく、魚を魚道に誘引することが難しい。また、その上り口は 1m 近い段差があり (図 1-13 右)、遊泳力の弱い魚 (稚アユ

等)の遡上はかなり困難な状態となっている。

粗石付き斜路式魚道は植石の施工がきわめて稚拙で、水流をコントロール(減勢)できていない。そのうえに魚道上り口が水面よりも30~50cmほど浮き上がっており、魚類の利用が困難な状態となっている。上り口の浮き上りは下流側の河床低下のために生じたと判断されるが、隣にある階段式魚道が河床低下を想定して、より深い位置に上り口を設定していることを考えれば、設計に一貫性がない。また、左岸側の水路の余水吐けから大量の水(呼び水効果を狙ったものと考えられた)が気泡を伴って魚道上り口付近に流れ出ており、魚類の魚道への進入の妨げとなっていた。

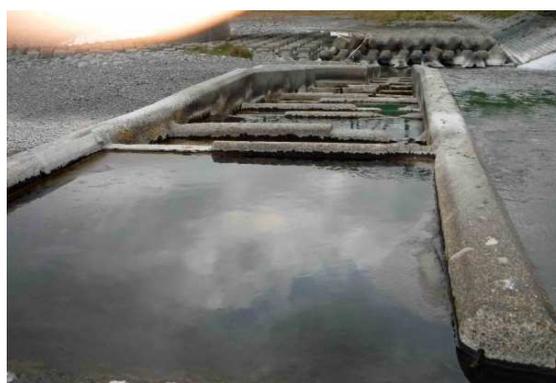
図1-13 四ヶ郷堰右岸側階段式魚道。左岸側の流量が多いために右岸側魚道に通水できていない(2015年10月29日)

さらに、右岸側魚道につながる流路の流量は左岸側に比べて著しく少なく、調査時の河川流量の場合、右岸側の魚道に魚を誘導できない状態となっていた(実際、アユは左岸側に滞留していた)。また、2015年10月には階段式魚道に水が流れていない状態となっていた(図1-13)。

本堰堤はアユの遡上を完全に阻害するものではないが、河口から4kmという位置を考えると、ここをスムーズに遡上できないと、生息範囲が大きく狭められ、天然アユ資源の資源水準の低下を招くとともに、今後は資源回復の足かせともなる。影響の程度は大きい。

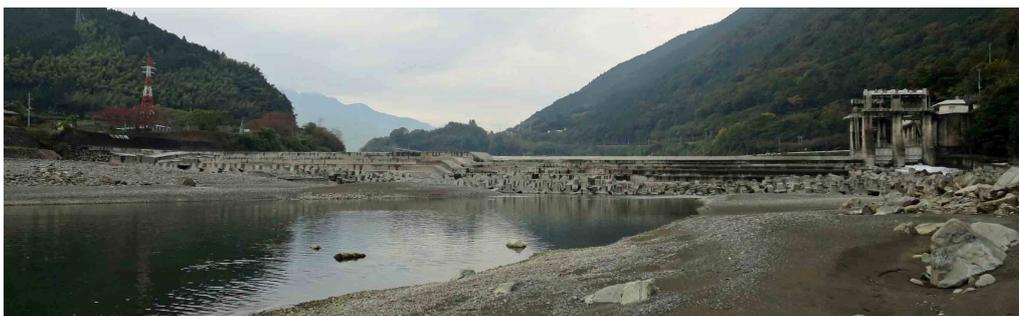
図 1-14 十島堰。左岸側に魚道が建設されている

河口から25kmほど上流に建設された堤長250mほどの固定堰で(図1-14)、左岸にL字型に階段式魚道が造られている。魚道からの流れを河道に直角方向に当てることで、魚を誘引しやすくする

また、山梨県側の十島堰堤も強い遡上阻害要因となっている可能性が高いが、調査時は魚が少なすぎて堰堤直下での滞留の実態が詳細には把握できなかった。今後継続的な調査によりその解明が望まれる。

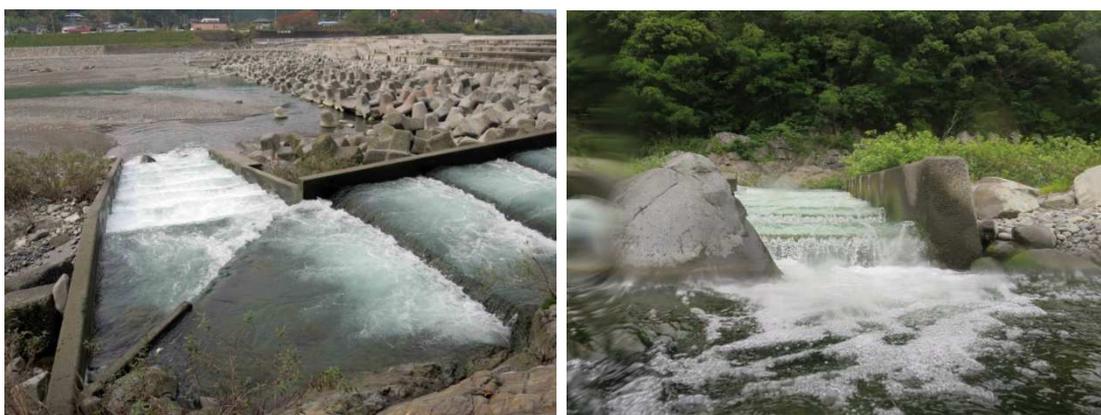
図 1-15 左岸側の階段式魚道。屈曲部を境に流れ方が変化する(左)。上り口には段差ができています

といった工夫が見られるが、その一方で、L字型の屈曲点を境に勾配と幅員が異なり、屈曲部下流側の魚道の勾配がきつく幅員が狭いため、この部分では流況が乱れる（図 1-15 左）。さらに、魚道上り口の段差も大きく（図 1-15 右）、アユの遡上はかなりの程度阻害されると考えられた。実際、魚道上り口の直下では、魚道をスムーズに遡上できない魚（オイカワ、アユ）が滞留していた（図 1-16）。

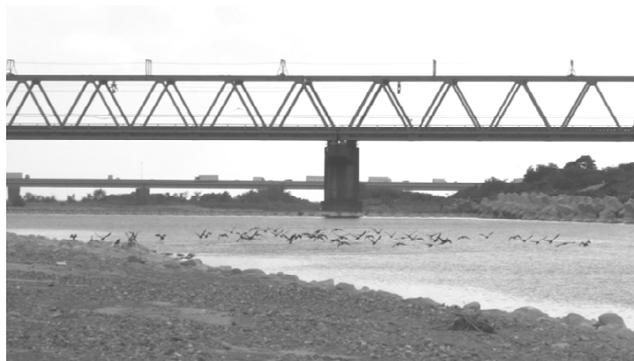
図 1-17 カワウの群れ(新幹線鉄橋上流:2015/10/29)

可能性として考えられるのは、カワウ(図 1-17)による食害の影響で、アユが観察される場所が瀬の中でも大石が組み合わせられた隠れ場所の多いポイントに限定される傾向にあったことは、その推察を支持する。

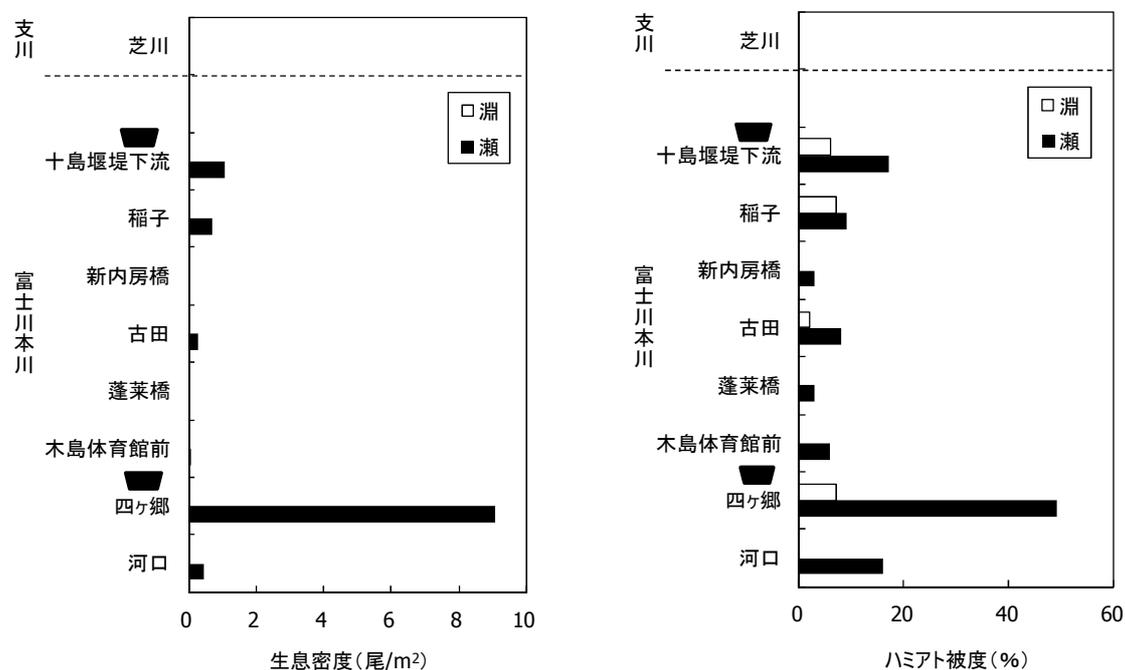
図 2-1 2015 年 5 月下旬におけるアユの生息密度(左)とハマアト被度(右)
(生息密度は補正值)

2015 年 5 月時点での富士川本川におけるアユの生息密度は、瀬で 0~9 尾/m²（9 地点の単純平均は 1.30 尾/m²）であった。ただし、四ヶ郷堰堤下流での生息密度が突出して高く、この地点を除く平均密度は 0.33 尾/m²であった。分布傾向には一定の傾向は認められないものの、四ヶ郷堰堤が著しい遡上阻害要因となっていることは明らかであった。淵では全地点でアユを観察することができず、生息密度は 0 尾/m²であった。

ハマアト被度は、瀬では生息密度と概ね対応した関係にあった。一方、淵ではアユはまったく観察されなかったものの、ハマアトは低被度ながら観察された地点があった。

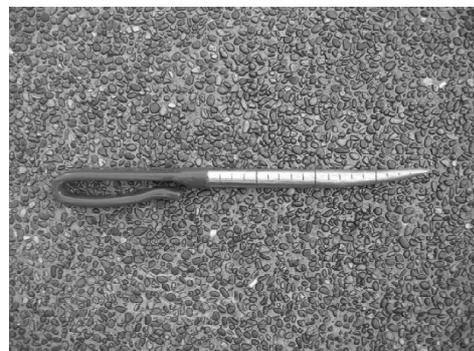
図2-2 河床貫入度の測定に使用したシノ

河床の貫入度の測定 アユの産卵環境の良否を判定するために、河床の柔らかさ(産みやすさ)の目安となる貫入度を石井(1993)の方法(図2-2に示したシノによる測定)に従って測定した。

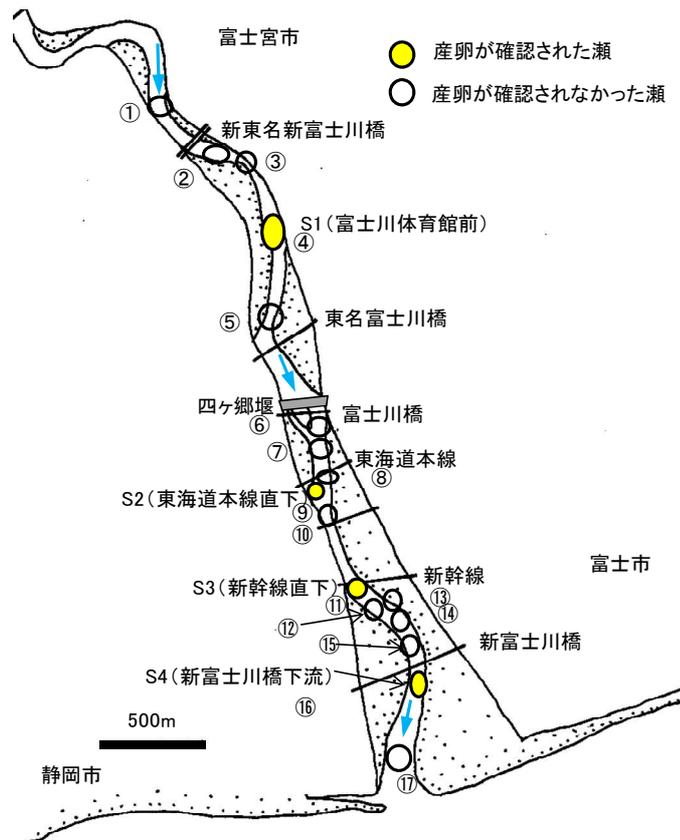
図2-3 調査対象区域の瀬とアユの産卵場の位置

調査対象区間は17箇所の瀬が存在し(図2-3)、そのうちの4箇所でアユ卵(図2-4)を確認した。アユの産卵が確認された瀬は、横断型の瀬(河道に対して横断方向に流れる瀬:S1,S2,S4)または中州の周辺(S3)に形成されており(図2-5)、流れが単純な瀬(河道に対して平行に流れるような瀬)にはまったく産卵していなかった。

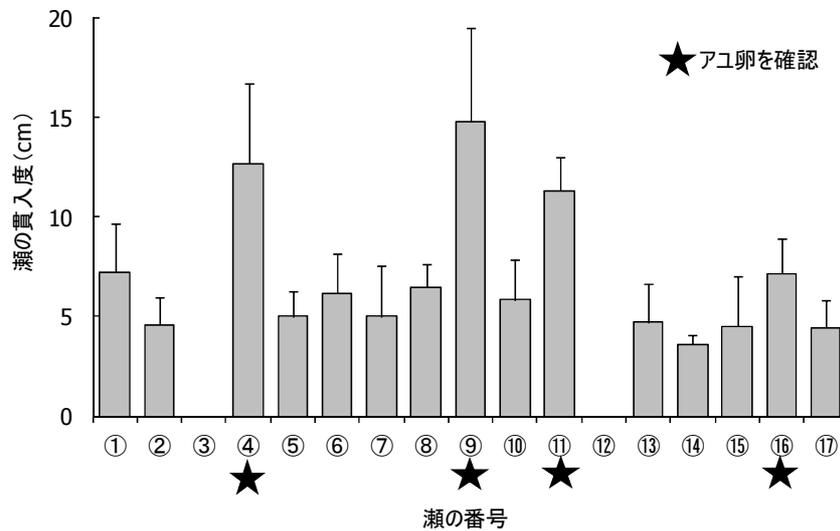
図2-6 富士川下流部の瀬における貫入度

アユの産卵場は浮き石底の瀬に形成されることが多く、そのような場所では貫入度が大きい（通常平均値が10cm以上）。富士川の下流部における瀬の貫入度（平均値）は3.6~14.8cmであった（表2-2、図2-6）。下流域の貫入度としては低く、その理由は礫間に泥分が混入して、石膏で固めたような状態となっている地点が多かったためである。

アユの産卵場となっていた瀬の貫入度はその周辺の瀬の中で相対的に高くなっており（図2-6）、アユが産卵に適した軟らかい河床を選択して産卵している様子が窺えた。ただし、貫入度が高い瀬においても、表面の礫を取り除くとその下は砂分が多く、アユの産卵の阻害要因（砂に付着した卵は流失しやすい）となっていると考えられた。

富士川では産卵場に砂泥の混入が多くなるなど、産卵環境が悪化している。そのため、産卵前に産卵場の造成を行うことが望ましい。ただ、富士川の場合は産卵場が形成される下流部に漁業権が設定されていないため、漁協が当事者とはならない。むしろ、市民団体や行政が環境保全活動の一環として行い、地元小中学校の環境教育の一環として活用するといった取り組み（図5-1）が良い。

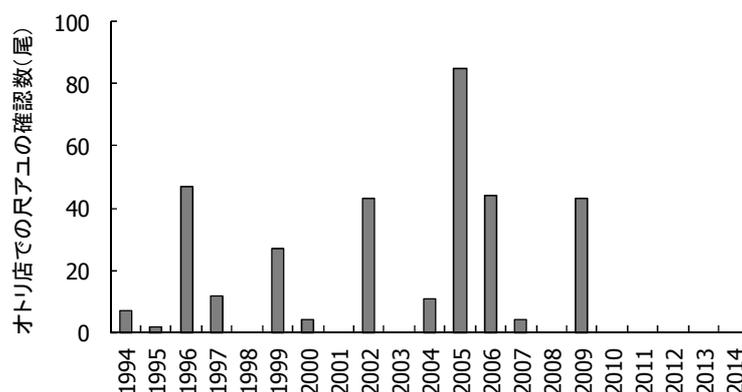
図4-1 山梨県見延町あしざわオトリ店における尺アユの確認数
(あしざわオトリ店HPより)

静岡県内の富士川ではこれまで漁業権がなかったこともあって、漁獲量データが存在せず、アユ資源の長期的な動向については不明である。芝川漁協組合員の話では、2010年頃まで比較的釣れていたとのことであった。また、山梨県見延町のあしざわオトリ店では、富士川で釣れた尺アユの情報をホームページで公開している。そこで、1994～2014年にあしざわオトリ店に持ち込まれた尺アユの尾数を図4-1に整理した（2014年は電話聞き取り）。富士川で釣れた尺アユの尾数は、0～85尾まで年によって大きく変動しているが、2009年までは多い年は40尾程度が釣られていた。ところが、2010年以降はまったく尺アユが釣れなくなっている。

尺アユを産する条件は①温暖な地方にある、②水のきれいな、③大河川（九州の球磨川や四国の四万十川等）と言われている（石田, 1988）。富士川は①と③に関しては条件を満たしているが、②の水がきれいという条件は、第1章で述べたとおり、有機的な汚濁はないものの、濁りの発生が近年特に著しい。アユは生息環境が悪ければ成長が抑制されるために尺にまで育つアユの数は減ることになる。このような観点から図4-1を見ると、まったく尺アユが釣れなくなっている2010年以降に何らかの環境の悪化が生じた可能性が考えられ、芝川漁協組合員の「2010年頃まで比較的釣れていた」という話と整合する。

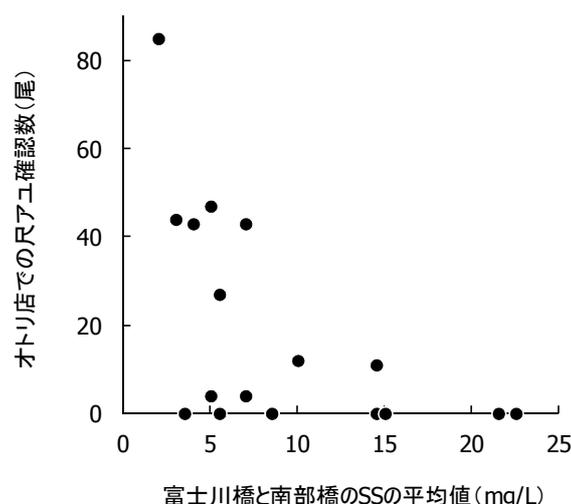
図4-2 富士川のSSの年平均値とあしざわオトリ店における尺アユの確認数の関係（SSは富士川橋と南部橋の値の平均値）

このように消去法で考えていくと、近年（2010年以降）の河川環境の悪化→アユの生息数の減少の原因として可能性が高いのは、濁りである。図4-1に示した尺アユの確認数と富士川におけるSSの年平均値との関係を見ると、SSの値が高くなるほど尺アユの確認数が減る傾向にあり（図4-2）、平均値が10mg/L以上となると尺アユはほとんど確

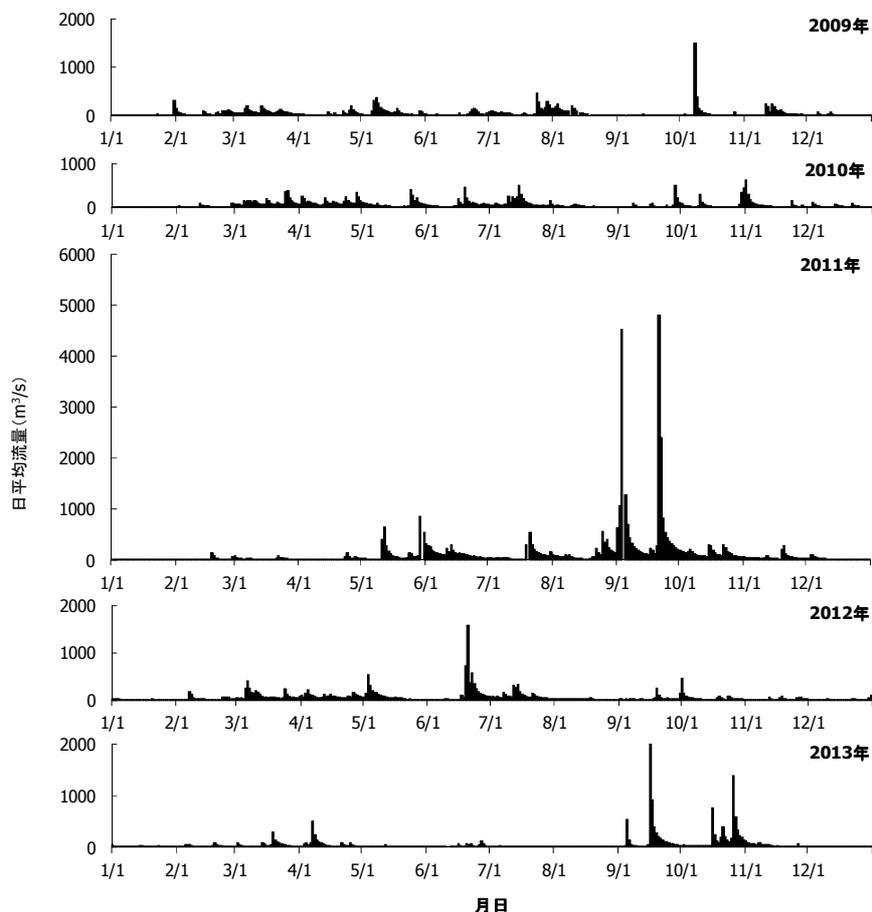
図4-3 2009～2013年における富士川の流量(北松野観測所)

2009～2013年の富士川の流量をみると、2011年9月に2回4,500～4,800m³/sの洪水が発生している（図4-3）。この洪水の際に流域で山腹崩壊等が生じていれば、以後濁水が長期化する原因となった可能性が高い。また、4,000m³/sを越える洪水であればアユは一旦海域に逃避した可能性が高く、その後も濁りが続いたのであれば（2011年9～10月のSSは130～250mg/Lと非常に高い：国交省HP）、富士川に回帰せずに他河川に遡上したことも十分に考えられる。このシナリオどおりであれば、富士川での再生産水準はこの洪水を境に著しく低くなり、以後の濁水長期化で回復も困難な状態にあったと推察され、2015年のアユの生息数の少なさを説明することができる。
